Consulta Enfermera de Hipertensión Arterial: ecografía carotídea y factores de riesgo cardiovascular

Servicio de Nefrología. Hospital del Mar. Parc de Salut Mar.

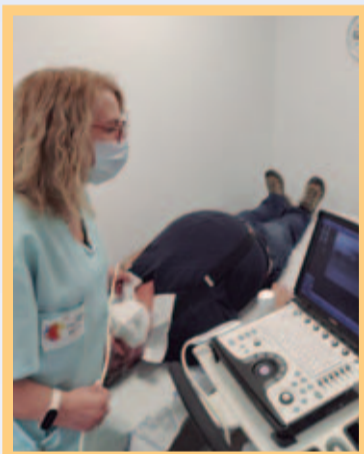
Posición de la persona.

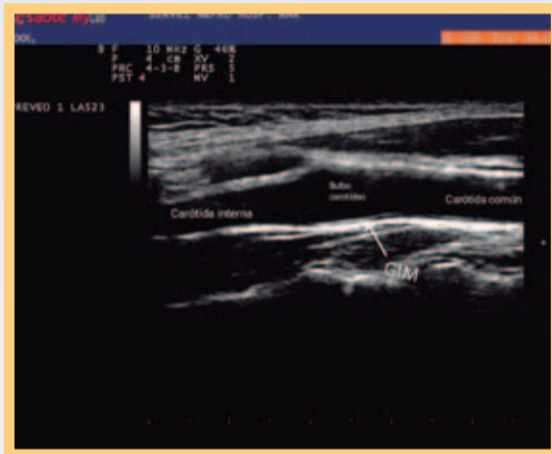
Corte longitudinal arteria carótida.

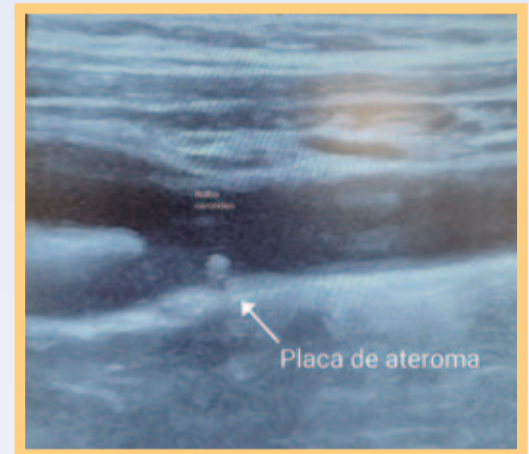
Placa de ateroma en cara posterior del bulbo carotídeo.

Se definió placa de ateroma un GIM carotídeo $\geq 1.5\text{mm}$. Se valoraron los territorios a nivel de la pared anterior y posterior en carótida común, bulbo y carótida interna en ambos ejes carotídeos.
